# Als beelden uitgebeeld zijn

## Het Amsterdamse restauratieproject 'Bouwbeeldhouwkunst'

Rutger Morelissen

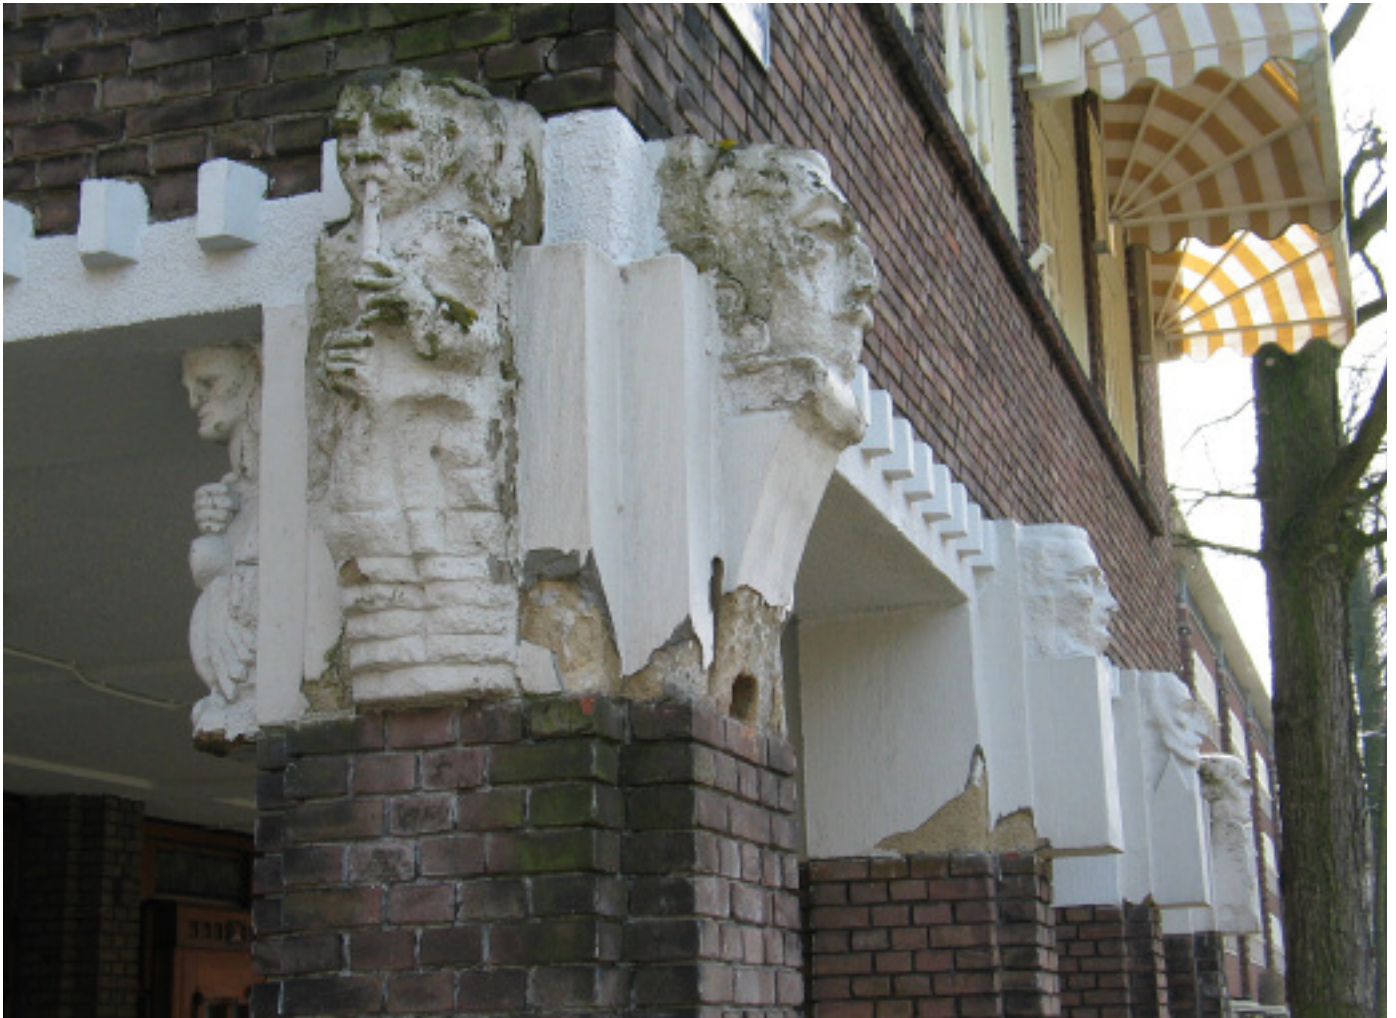
2 Minervalaan 29-31, portretten van (vlnr) Wibaut, Staal, Vorkink en Hulshoff.

De oude foto's lossen de meeste onduidelijkheden rond de portretten wel op. Het is duidelijk dat alle geportretteerden op de één of andere manier met bouwactiviteiten te maken hadden. Het gaat hier om een eerbetoon aan deze heren. Op de foto's is ook goed te zien dat de schildjes met 'attributen' onder de portretten steeds verwijzen naar de bouwkunst (passer, hamer en beitel) en naar de stad Amsterdam (stadswapens). Deels wordt ook verwezen naar de specifieke functie van de geportretteerde (muntstukken en boeken bij de wethouder van financiën). De uitbeeldingen van bouwwerkzaamheden verwijzen eveneens naar de bouwkunst. (afb. 2)

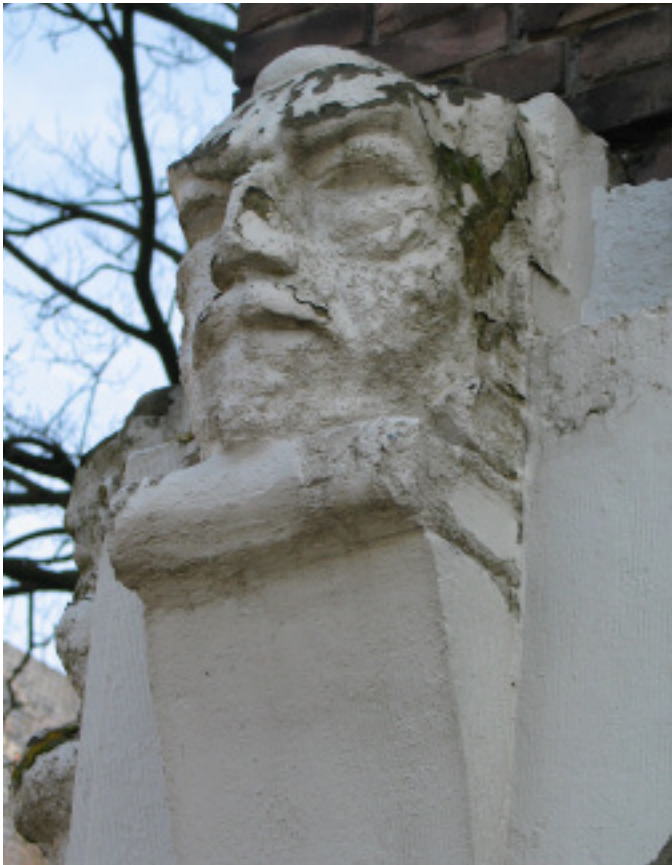
4 Schade aan het portret van Wibaut.

Met name de beelden aan de buitenzijde van de arcades zijn er slecht aan toe. Donath meldt reeds in 1963 dat de kapitelen zichtbaar te lijden hebben onder de weersinvloeden.<sup>[7]</sup> Op de (tamelijk kleine) foto's bij diens artikel is van schade nog niet veel zichtbaar. Ook is niet goed te zien of de kapitelen toen al beschilderd waren. Wel zijn alle 'attributen-schilden' onder de portretten nog aanwezig en herkenbaar. Ook lijken alle kinnen en neuzen nog aanwezig te zijn. Geruime tijd geleden werden de kapitelen voorzien van een verflaag, waarschijnlijk ter bescherming van de toen al in slechte conditie zijnde steen. Zoals hierboven al beschreven had de verflaag een averechts effect. Op foto's uit circa 1985<sup>[8]</sup> lijkt er inmiddels een verflaag te zijn aangebracht, maar zijn de meeste details van het beeldhouwwerk nog aanwezig. Anno 2005 blijkt achter de verflaag de steen door en door nat te zijn en is deze bovendien behoorlijk 'verrot'. Op sommige plaatsen barst de verflaag open en raken stukken van de steen los. Veel details (bijvoorbeeld kinnen en neuzen) zijn al verdwenen en in het verleden zijn verschillende malen herstelwerkzaamheden uitgevoerd (zie afbeelding 4).<sup>[9]</sup> De portretten zijn al grotendeels onherkenbaar, en de attributen onder de portretten zijn – op een enkel fragment na – verdwenen. De resterende details lijken vooral nog een afdruk van de inmiddels vergane steen in de verflaag te zijn. De figuren aan de binnenzijde van de arcade bevinden zich op een meer beschutte plaats en zijn er over het algemeen beter aan toe. Om de mate van aantasting en de opbouw van de kapitelen te onderzoeken zijn proefboringen gedaan. De kapitelen aan de overzijde, Minervalaan 30-32, zijn er iets minder slecht aan toe, maar ook hier is de schade zichtbaar.

problematische situatie ontstaan. Daarom is – in overleg met de eigenaren – besloten de kapitelen van Minervalaan 29-31 te vervangen.<sup>[10]</sup> Om herhaling van het probleem te voorkomen is besloten daarbij gebruik te maken van zandsteen. Dit is bestendiger én hiermee kan de kleur van de oorspronkelijke steen benaderd worden. Bovendien kan zandsteen desgewenst beschilderd worden mits daarvoor een geschikte dampdoorlatende verf gebruikt wordt.

Er is besloten kopieën van de oorspronkelijke kapitelen te maken. De oude foto's zijn hierbij zeer nuttig, omdat daarop alle details nog zichtbaar zijn. Omdat er van twee portretten geen oude foto's zijn, zullen deze portretten grotendeels schematisch uitgevoerd worden.
